# Cuando los instrumentos fallan: dos represas y una plataforma

Dos represas y una plataforma sufrieron graves daños debido a la mala utilización de los instrumentos de medición, ya sea por no verificar su correcto funcionamiento o por colocarlos en lugares poco representativos del estado real de las instalaciones.

Luis Buresti

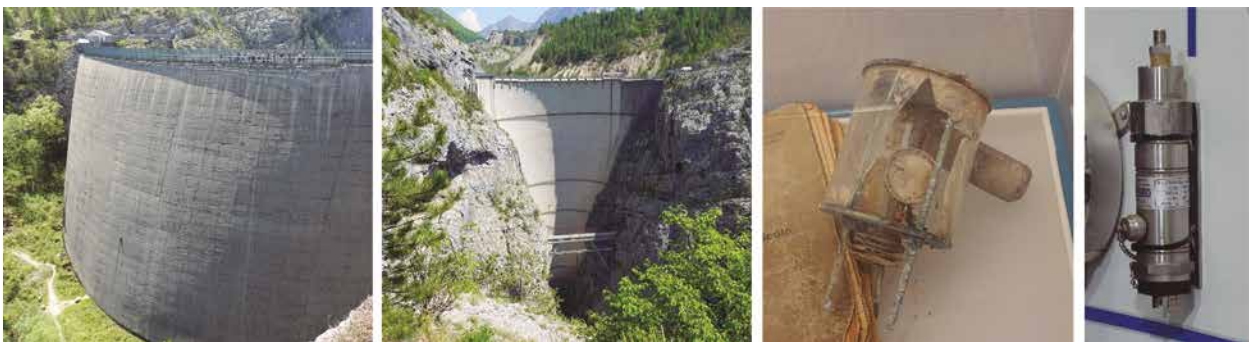
Pero había un “pequeño” detalle: la tecnología de los piezómetros era deficiente, no estaban correctamente instalados y, además, presentaban errores importantes de calibración. En consecuencia, las presiones medidas eran muy inferiores a la reales, lo cual a la vez implicaba una grosera subestimación de los niveles freáticos y un cálculo errado del volumen total de material sedimentario en riesgo.

Figura 1. Dique del Vajont. De izquierda a derecha. 1 y 2) Vista actual de la pared del dique, la primera es aguas arriba y la segunda, aguas abajo. Se puede apreciar la enorme diferencia entre los niveles del suelo, lo que da una idea del volumen del deslizamiento. 3) Uno de los cuestionados piezómetros, hoy expuesto en el museo conmemorativo de Longarone. 4) A veces los piezómetros ayudan a salvar una represa. Aquí una imagen de un transmisor de presión empleado durante las obras de impermeabilización del núcleo arcilloso del dique El Chocón, tal como se expone en la vitrina de auscultaciones en el Museo Villa El Chocón. Según conocimiento del autor, este es el único instrumento con procesos de fabricación argentinos mostrado en un museo público del país.

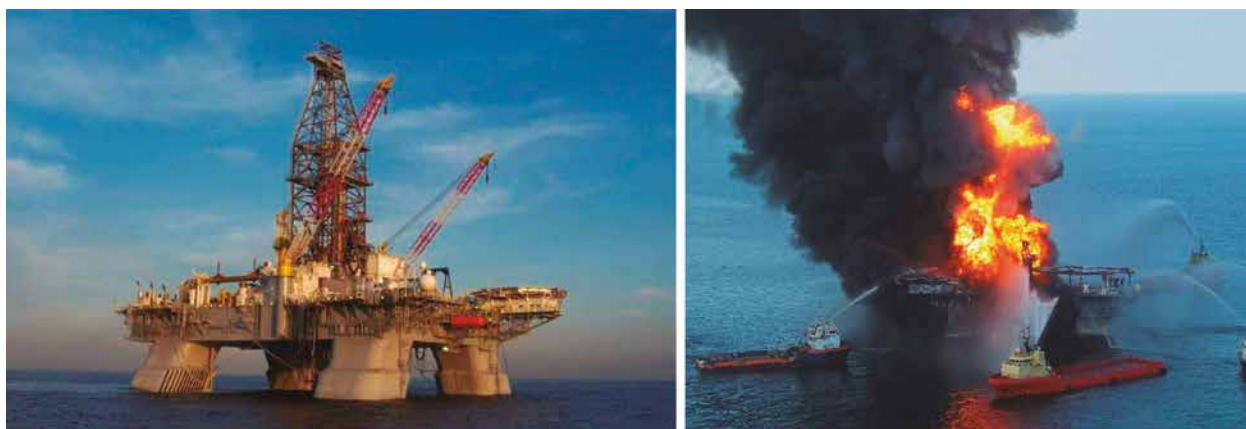
Figura 2. Plataforma DeepWater Horizon. A la izquierda, vista general de la enorme plataforma semisumergible con anclaje dinámico, y a la derecha, intento de extinción del incendio horas antes de que la plataforma se hundiera definitivamente.

posible. Pero cuando llegaron al reservorio, se verificó que su presión era bastante menor que la esperada. A modo de reaseguramiento, se decidió utilizar un nuevo sensor de presión que confirmó las lecturas anteriores. Lo que no se sabía para nada es que ninguno de los dos instrumentos operaba correctamente, y por eso entregaban resultados muy inferiores al valor real de presión del reservorio.

Así fue que, en base a las erradas mediciones de presión, se decidió bombear agua de mar en el pozo con el objetivo de reducir la densidad del lodo y, en consecuencia, disminuir cualquier efecto adverso que este pudiera tener. Dicha operación se extendió durante varias horas. Lamentablemente, en un momento dado la ecuación anterior se revirtió de  $p_{gh} \gg P$  a  $p_{gh} < P$ , y el resto es historia.

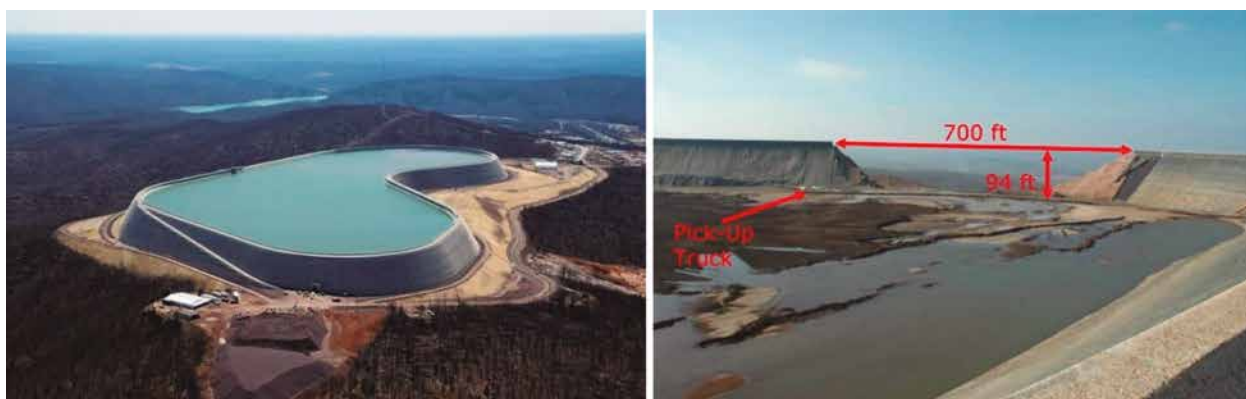
Una vez más, aquí hubo un “pequeño” detalle. Debido a fallas en las fundaciones de la sección de pared que estaba casi opuesta a la caseta donde estaban instalados los interruptores de nivel, se había producido una depresión del coronamiento en esa porción de la pared y se inició un desborde antes de que los interruptores de nivel llegaran al punto de intervención Hi-Hi. Se

estima que el desborde duró unos pocos minutos, pero fueron más que suficientes para producir el colapso de una gran sección de la represa y el vaciado casi instantáneo de todo el reservorio. Se calcula que en total se escaparon unos 5,3 millones de m<sup>3</sup> de agua con un caudal de fuga pico estimado en casi 5.000 m<sup>3</sup>/seg.

Figura 3. Central hidroeléctrica de bombeo Taum Sauk. A la izquierda, vista general del reservorio superior luego de su reconstrucción. El punto minúsculo que se ve en la pared izquierda es la caseta donde originalmente estaban instalados los interruptores de nivel. A la derecha, la magnitud del desmoronamiento producido por el desborde.

La central de bombeo Taum Sauk fue posteriormente reconstruida y desde el año 2010 se encuentra nuevamente en operación; pero ahora, entre otras cosas, se han modificado los puntos de instalación de los interruptores de nivel. ■
