# El electricista y las líneas aéreas públicas de baja tensión

Por Luis Miravalles

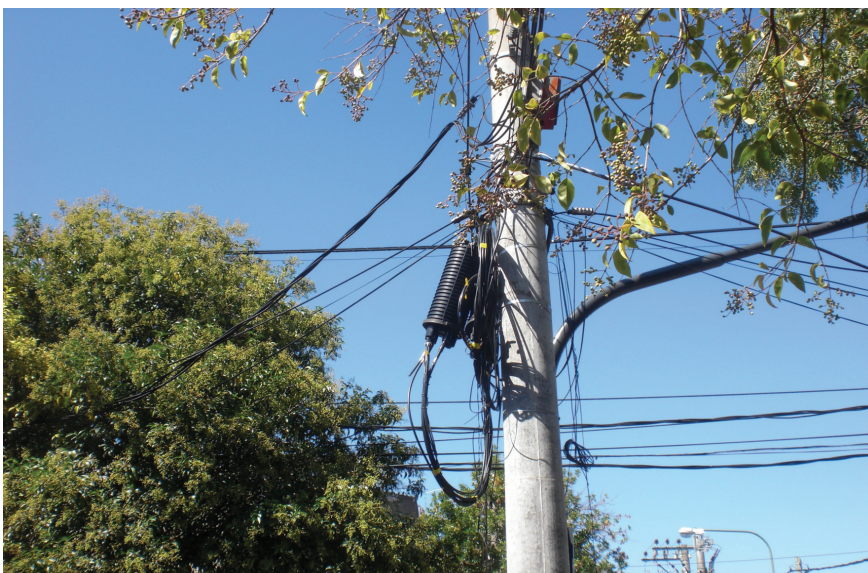
**Imagen 1. Empalmes de fibra óptica dificultando el acceso a la caja metálica oxidada (poste de hormigón, arriba a la derecha) que contiene fusibles NH donde el nivel de cortocircuito es muy alto a juzgar por la proximidad de la plataforma transformadora que se observa en el ángulo inferior derecho de la foto**

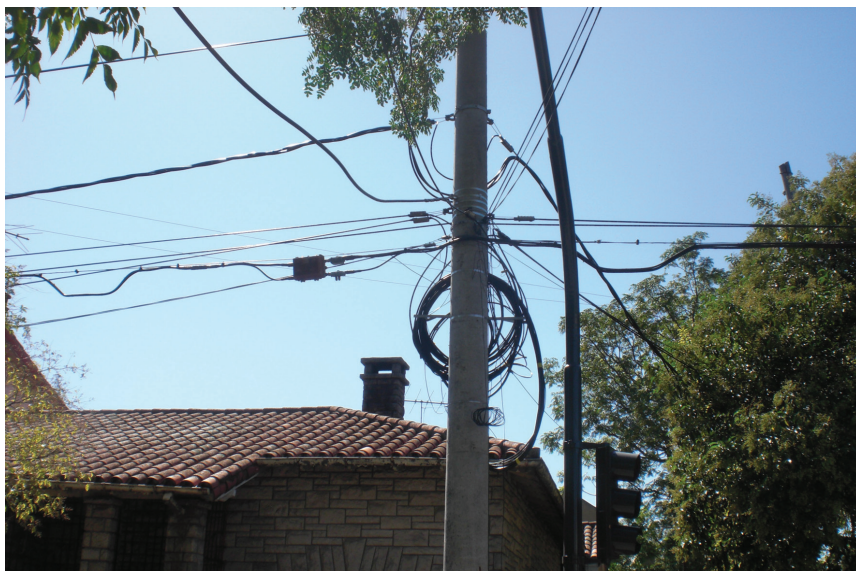
**Imagen 2.** Imagen panorámica que a su izquierda muestra una caja de empalme y amplificador de televisión por cable e Internet situados al acaso como ocurre en la generalidad de este tipo de instalaciones

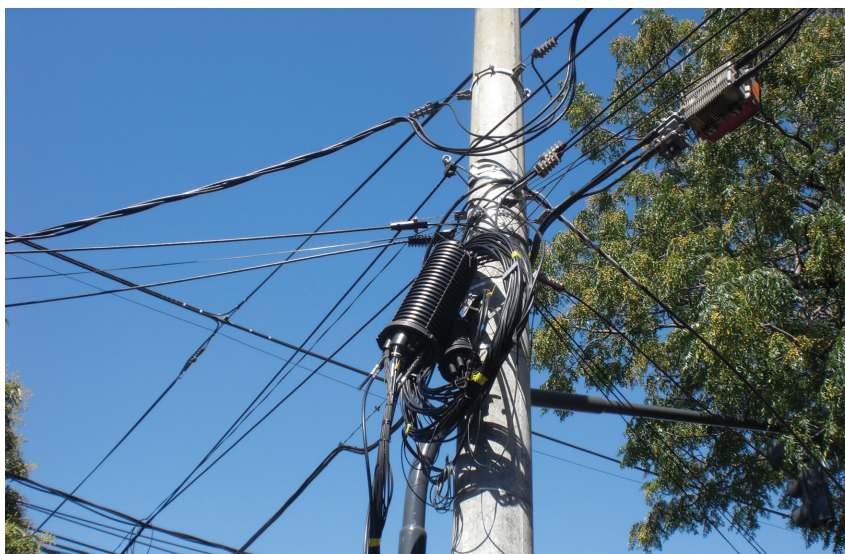
**Imagen 3.** Detalle de las fotos anteriores destacando la amenazante proximidad de una columna metálica de alumbrado público que se suma a las instalaciones de televisión por cable e Internet favorecedoras de posibles contactos a tierra

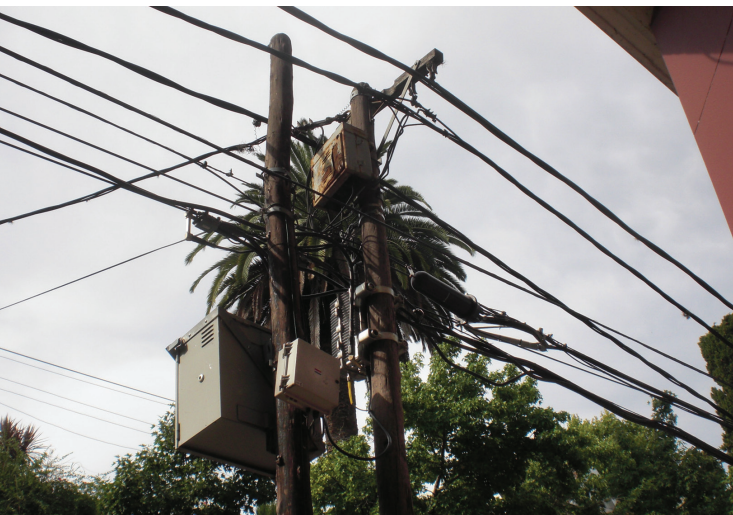
**Imágenes 4 y 5.** Sendas cajas metálicas de amplificadores de televisión por cable e Internet dificultan el acceso al recinto, todo oxidado de fusibles de alto poder de ruptura. (Los amplificadores están alimentados directamente de la línea aérea de baja tensión y sus cajas son siempre metálicas para favorecer la disipación de calor dado que la atenuación de los cables coaxiales se compensa con potencia)
