## ► Elevación de conductores de una línea aérea de alta tensión

Elevación de conductores, línea aérea de alta tensión 2 x 220 kV, cruce de autopista, prolongación de torre, desvío provisorio.

El objeto de este trabajo es transmitir la experiencia adquirida en la elevación de los conductores de una línea aérea doble terna de 220 kV. Tal necesidad surge a los efectos de mantener la altura libre mínima a un nuevo puente de acceso a una autopista de alto tránsito.

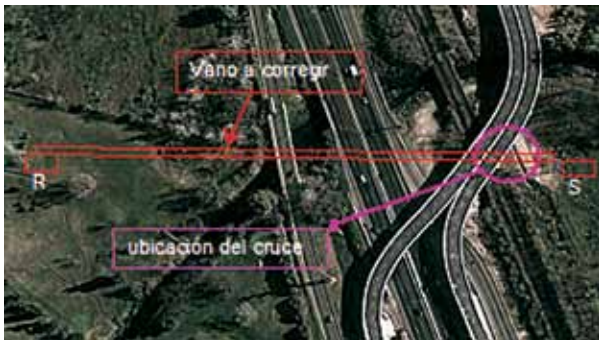
Figura 1

calzada del nuevo puente no cumplieran con los valores mínimos exigidos por la normativa vigente (AEA 2003 y Resolución ENRE 37/2010). El vano involucrado tiene una longitud de 322 m, comprendido entre el piquete 21 (RAdt30°) y el piquete 22 (Sdt+2). La situación puede observarse en la figura 1.

De los relevamientos realizados se extrajo que en el punto más comprometido del nuevo desvío, la altura libre alcanzaba solo los 6,62 m, con el conductor a su temperatura máxima de diseño (80 °C). Resulta necesario aclarar que para este tipo de zona (autopista, ruta y/o camino principal), se exige una altura libre mínima de 8,19 m.

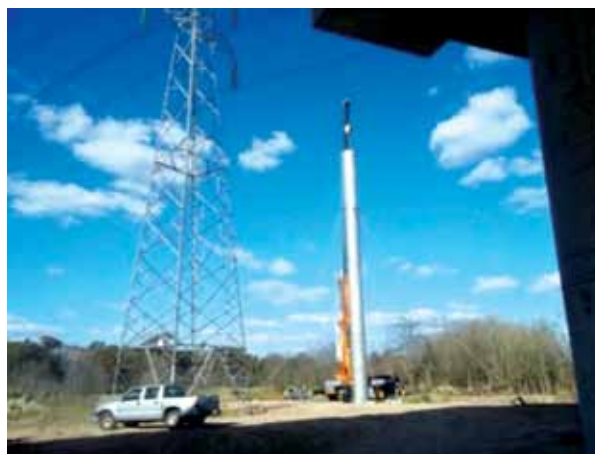
Figura 3

Previo al inicio de los trabajos sobre las ternas, se construyeron las bases de apoyo y anclajes necesarios para el arriostamiento del poste auxiliar. Luego, se colocaron los tramos de la estructura auxiliar en dicha base, conformando el poste auxiliar. La figura 3 muestra el proceso de armado del poste en cuestión.

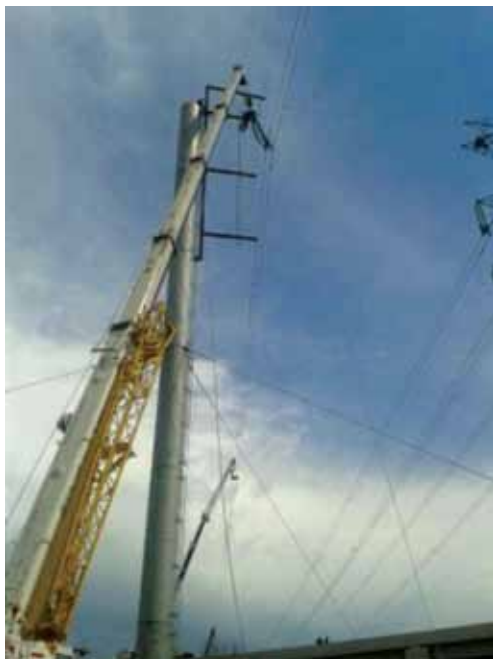
Figura 4

Con la grúa de 80 toneladas se realizó el desvío de la terna sur, de a una fase por vez. Esta trasladó los conductores, sujetándolos desde la cadena de aisladores y ubicándolos posteriormente sobre las ménsulas de la torre auxiliar, como muestra la figura 4.

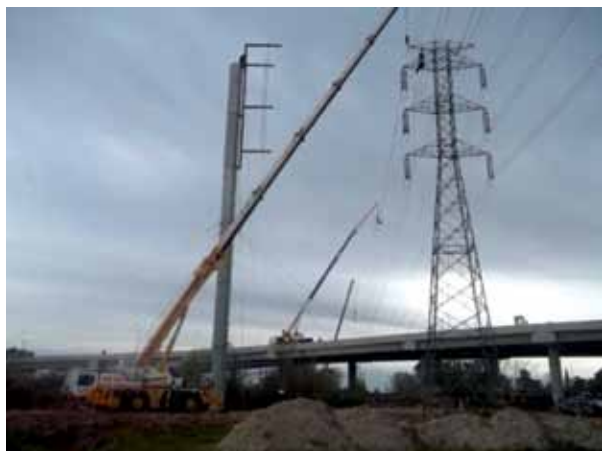
Figura 5

La figura 5 muestra una perspectiva completa del esquema de trabajo utilizado, donde la grúa de 80 toneladas, encargada de realizar el manejo de los conductores y montaje de la estructura auxiliar, está en primer plano. Sobre el desvío se observa la grúa de 25 toneladas y al fondo, se distingue la pluma de la grúa de 60.

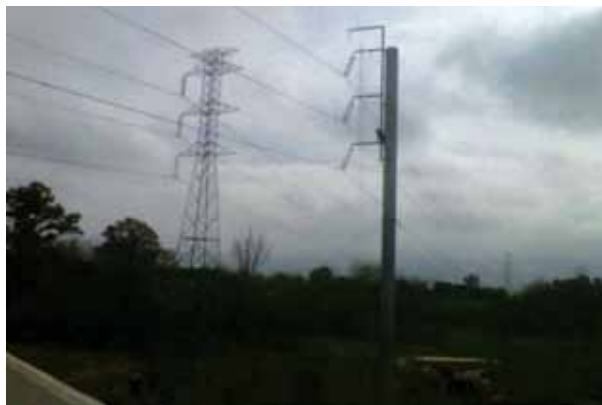
Figura 6

Estos trabajos ocuparon la totalidad del primer fin de semana, al final del cual la terna sur volvió a ser puesta en servicio, obteniendo la disposición mostrada en la figura 6.

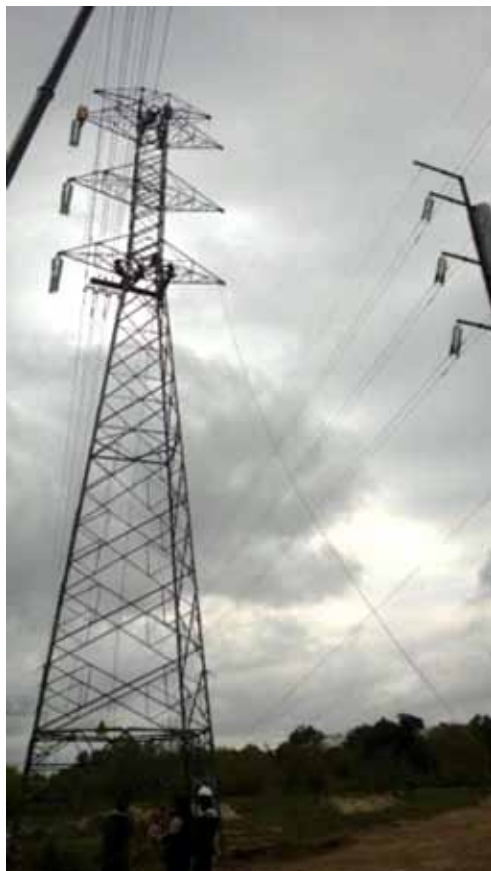
Figura 7

Los trabajos en la terna norte se iniciaron con el montaje de una ménsula provisoria por debajo del nivel de quiebre del piquete 22. Finalizada su instalación, se procedió a la reubicación de las fases e hilo de guardia desde sus posiciones originales a los soportes colocados en la ménsula provisoria, resultando en la situación mostrada en la figura 7.

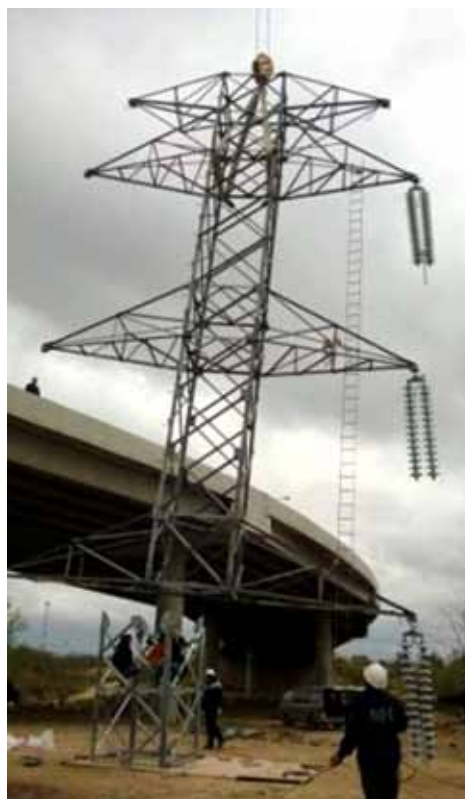
Figura 8

Tomadas las medidas de precaución, se procedió al desabulonado y descenso del cabezal hasta situarlo sobre el tramo prolongador, previamente armado, que se encontraba a nivel del suelo. Esta maniobra puede observarse en la figura 8.

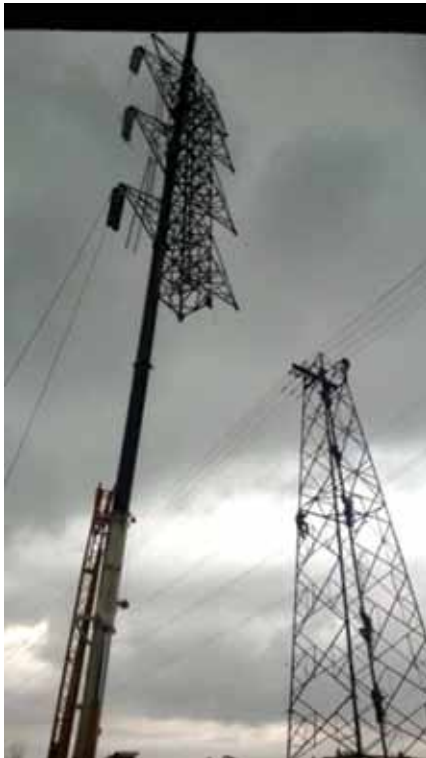
Figura 9

Al finalizar la unión, la grúa procedió a elevar nuevamente el cabezal para volver a unirlo al resto de la estructura, como muestra la figura 9.

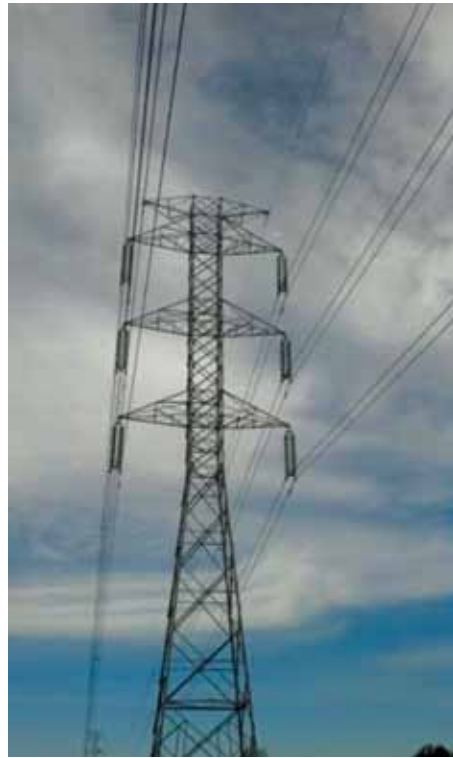
Figura 10

La figura 10 muestra la situación final del piquete 22, terminadas las obras.

Finalizados los trabajos, se procedió a verificar que las alturas libres correspondiesen con las establecidas por la norma. Estos datos entregaron que la altura en el punto más comprometido ascendió a 9,20 m, valor obtenido de realizar la corrección por temperatura a 80 °C en base a los datos relevados.
