# Invasión (campo minado)

Por Prof. Luis Miravalles  
Electricista  
miravallesluisanibal@gmail.com

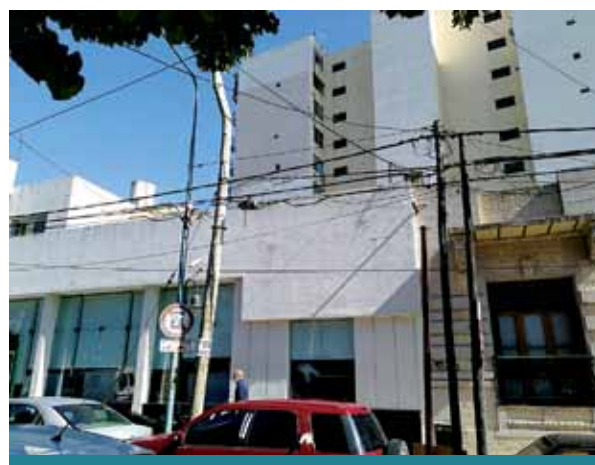
Panorámica de la invasión. Nótese el poste fracturado en su cima a causa de la solicitación mecánica extrema causada por el tiro exagerado de una línea invasora

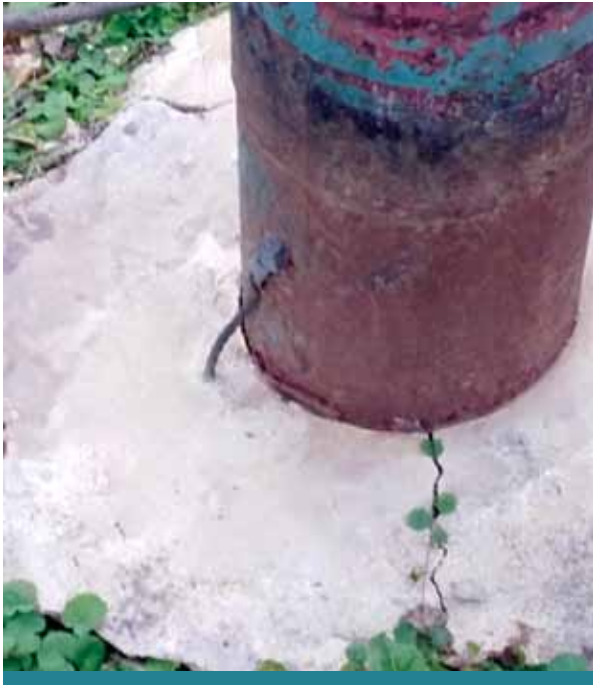
Columna de alumbrado público: puesta a tierra precaria y fundación posiblemente higroscópica, por contener trozos de ladrillo, y corrosiva, por contener cal

Otro riesgo en este orden de cosas ofrecen las columnas de alumbrado público cuyas puestas a tierra no suelen ser confiables, como tampoco lo suele ser su estabilidad, atacada desde arriba por solicitaciones mecánicas intolerables para estructuras cuyo diseño se limita a soportar solo la luminaria, y atacada desde abajo por la corrosión producto del tiempo transcurrido y/o el empleo de morteros con cal en las fundaciones.

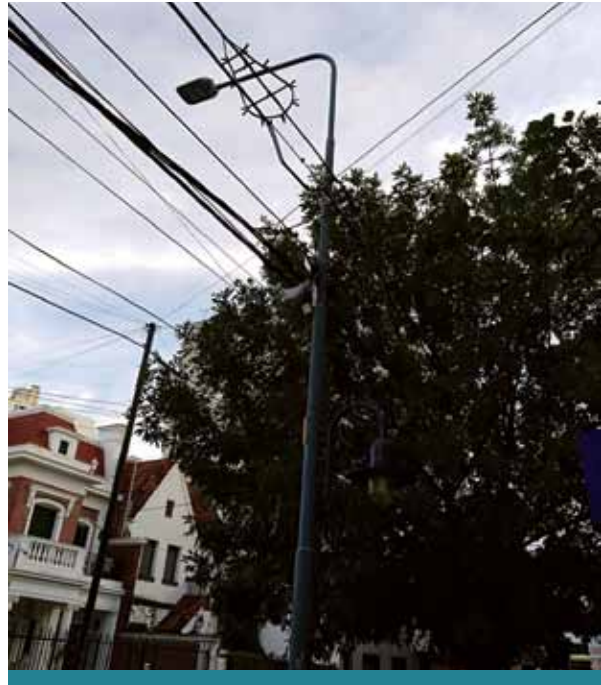
Columna de alumbrado pública próxima invadida

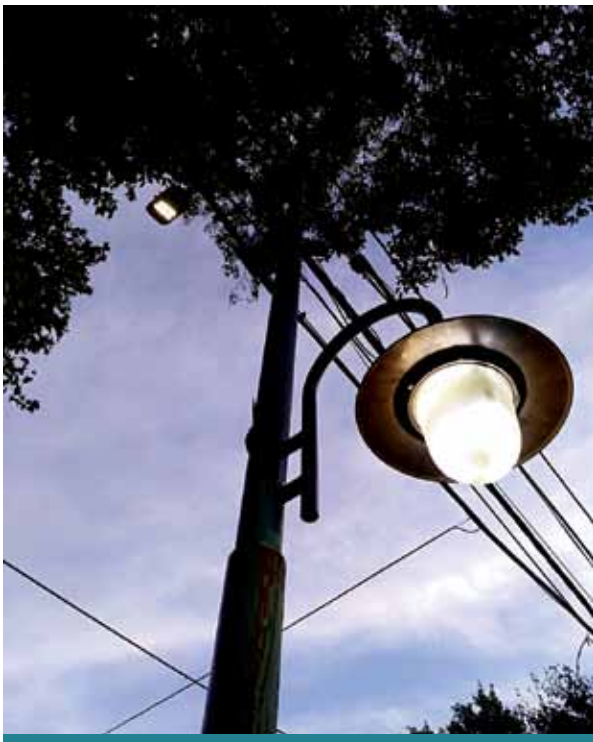
Columna de alumbrado pública próxima (encendida de día) invadida

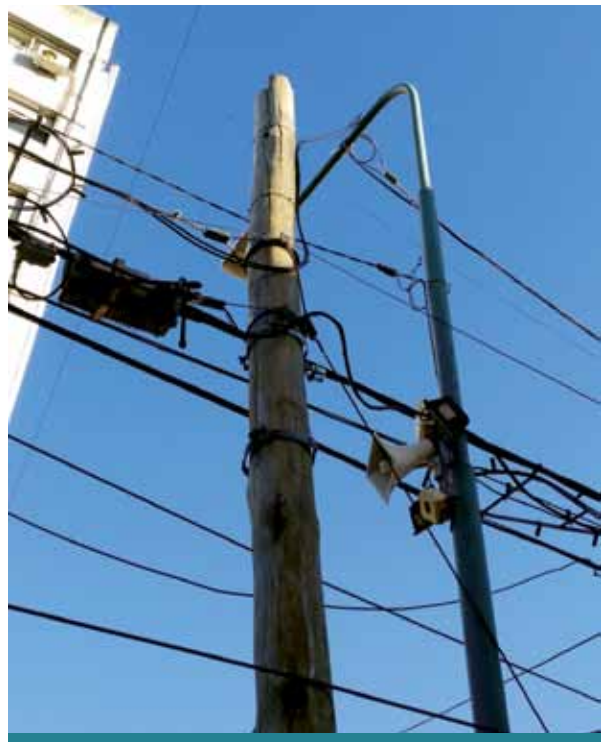
Resultado: el poste perdió su rama fracturada. Ataron la línea invasora (menos mal que ahora con tiro reducido) al brazo de la columna, provocando, además, un esfuerzo axial
