Paneles solares: cuáles son sus fallas y cómo detectarlas

Las cámaras termográficas Testo responden especialmente a las exigencias de la termografía solar. En este artículo, algunos consejos sobre cómo utilizarlas con ese propósito y cómo interpretar las imágenes.

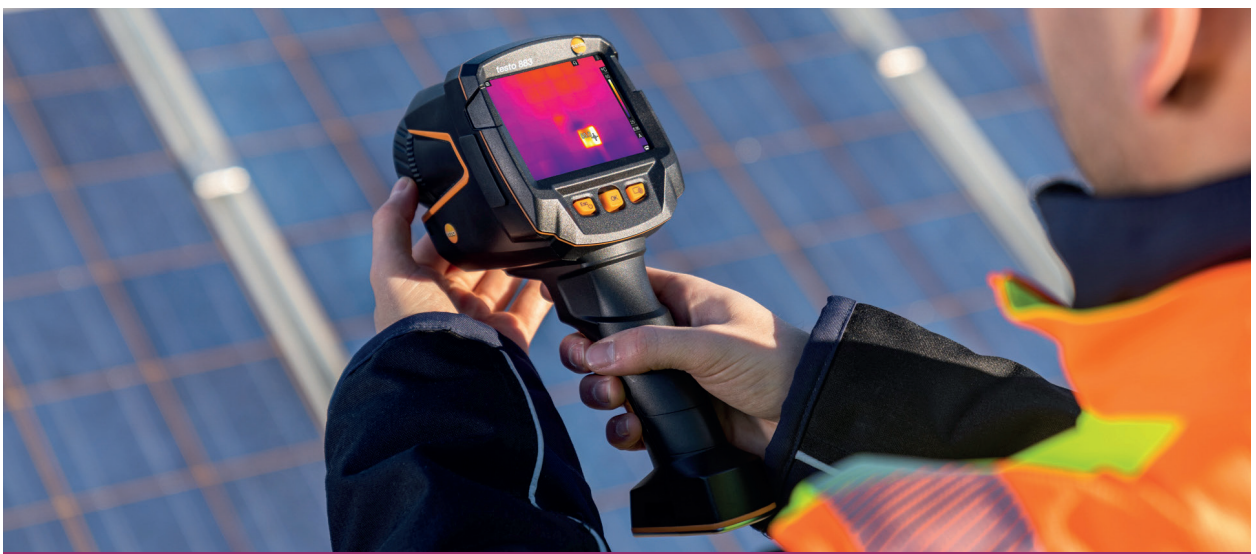
Fuente: Testo

Si aparecen desviaciones de la temperatura durante la evaluación de las termografías, esto no quiere decir que las placas presenten defectos. Por ejemplo, una sombra en la termografía puede estar provocado por suciedad, o una sola célula dañada no necesariamente lleva a una pérdida de rendimiento de todo el panel. Solo la avería de secciones enteras del panel provoca

una pérdida de rendimiento significativa. Por eso son necesarios los exámenes adicionales, como la inspección visual, una medición de curvas características, o de electroluminiscencia, para localizar la supuesta causa del fallo.
